MŰSZAKI SZAKÉRTŐI VÉLEMÉNY ÉS **BEAVATKOZÁSI JAVASLAT**

**Sátoraljaújhely Pincék völgye 3256/3. hrsz. ismertelen
pincebeszakadásra (a szabadtéri színpad mellett)**

ebr 631 198

Budapest, 2024. június

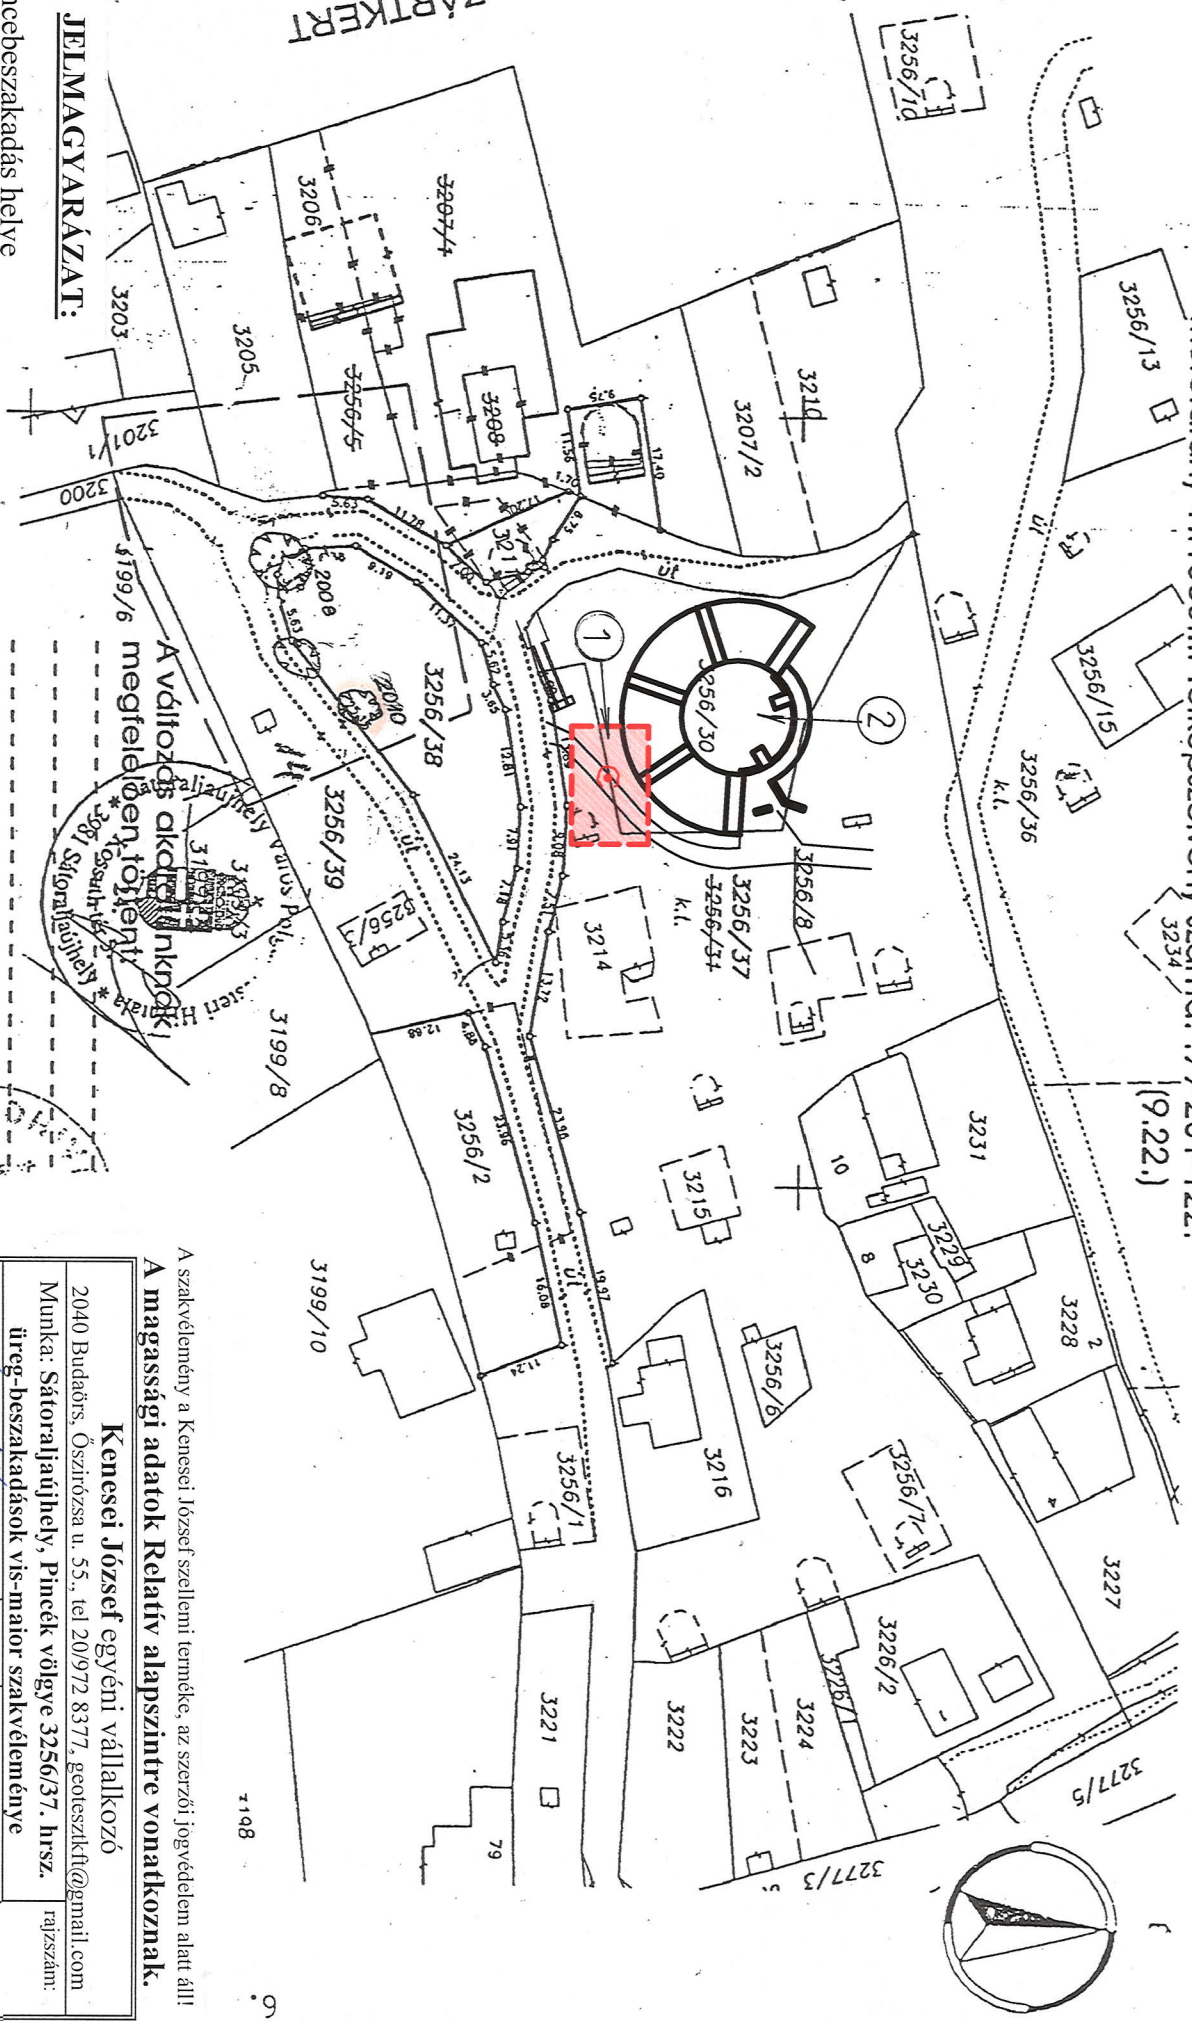
ÁTNÉZETTES HELYSZÍNRAJZ

- 1 pincebeszakadás helye
- 2 szabadtéri színpad

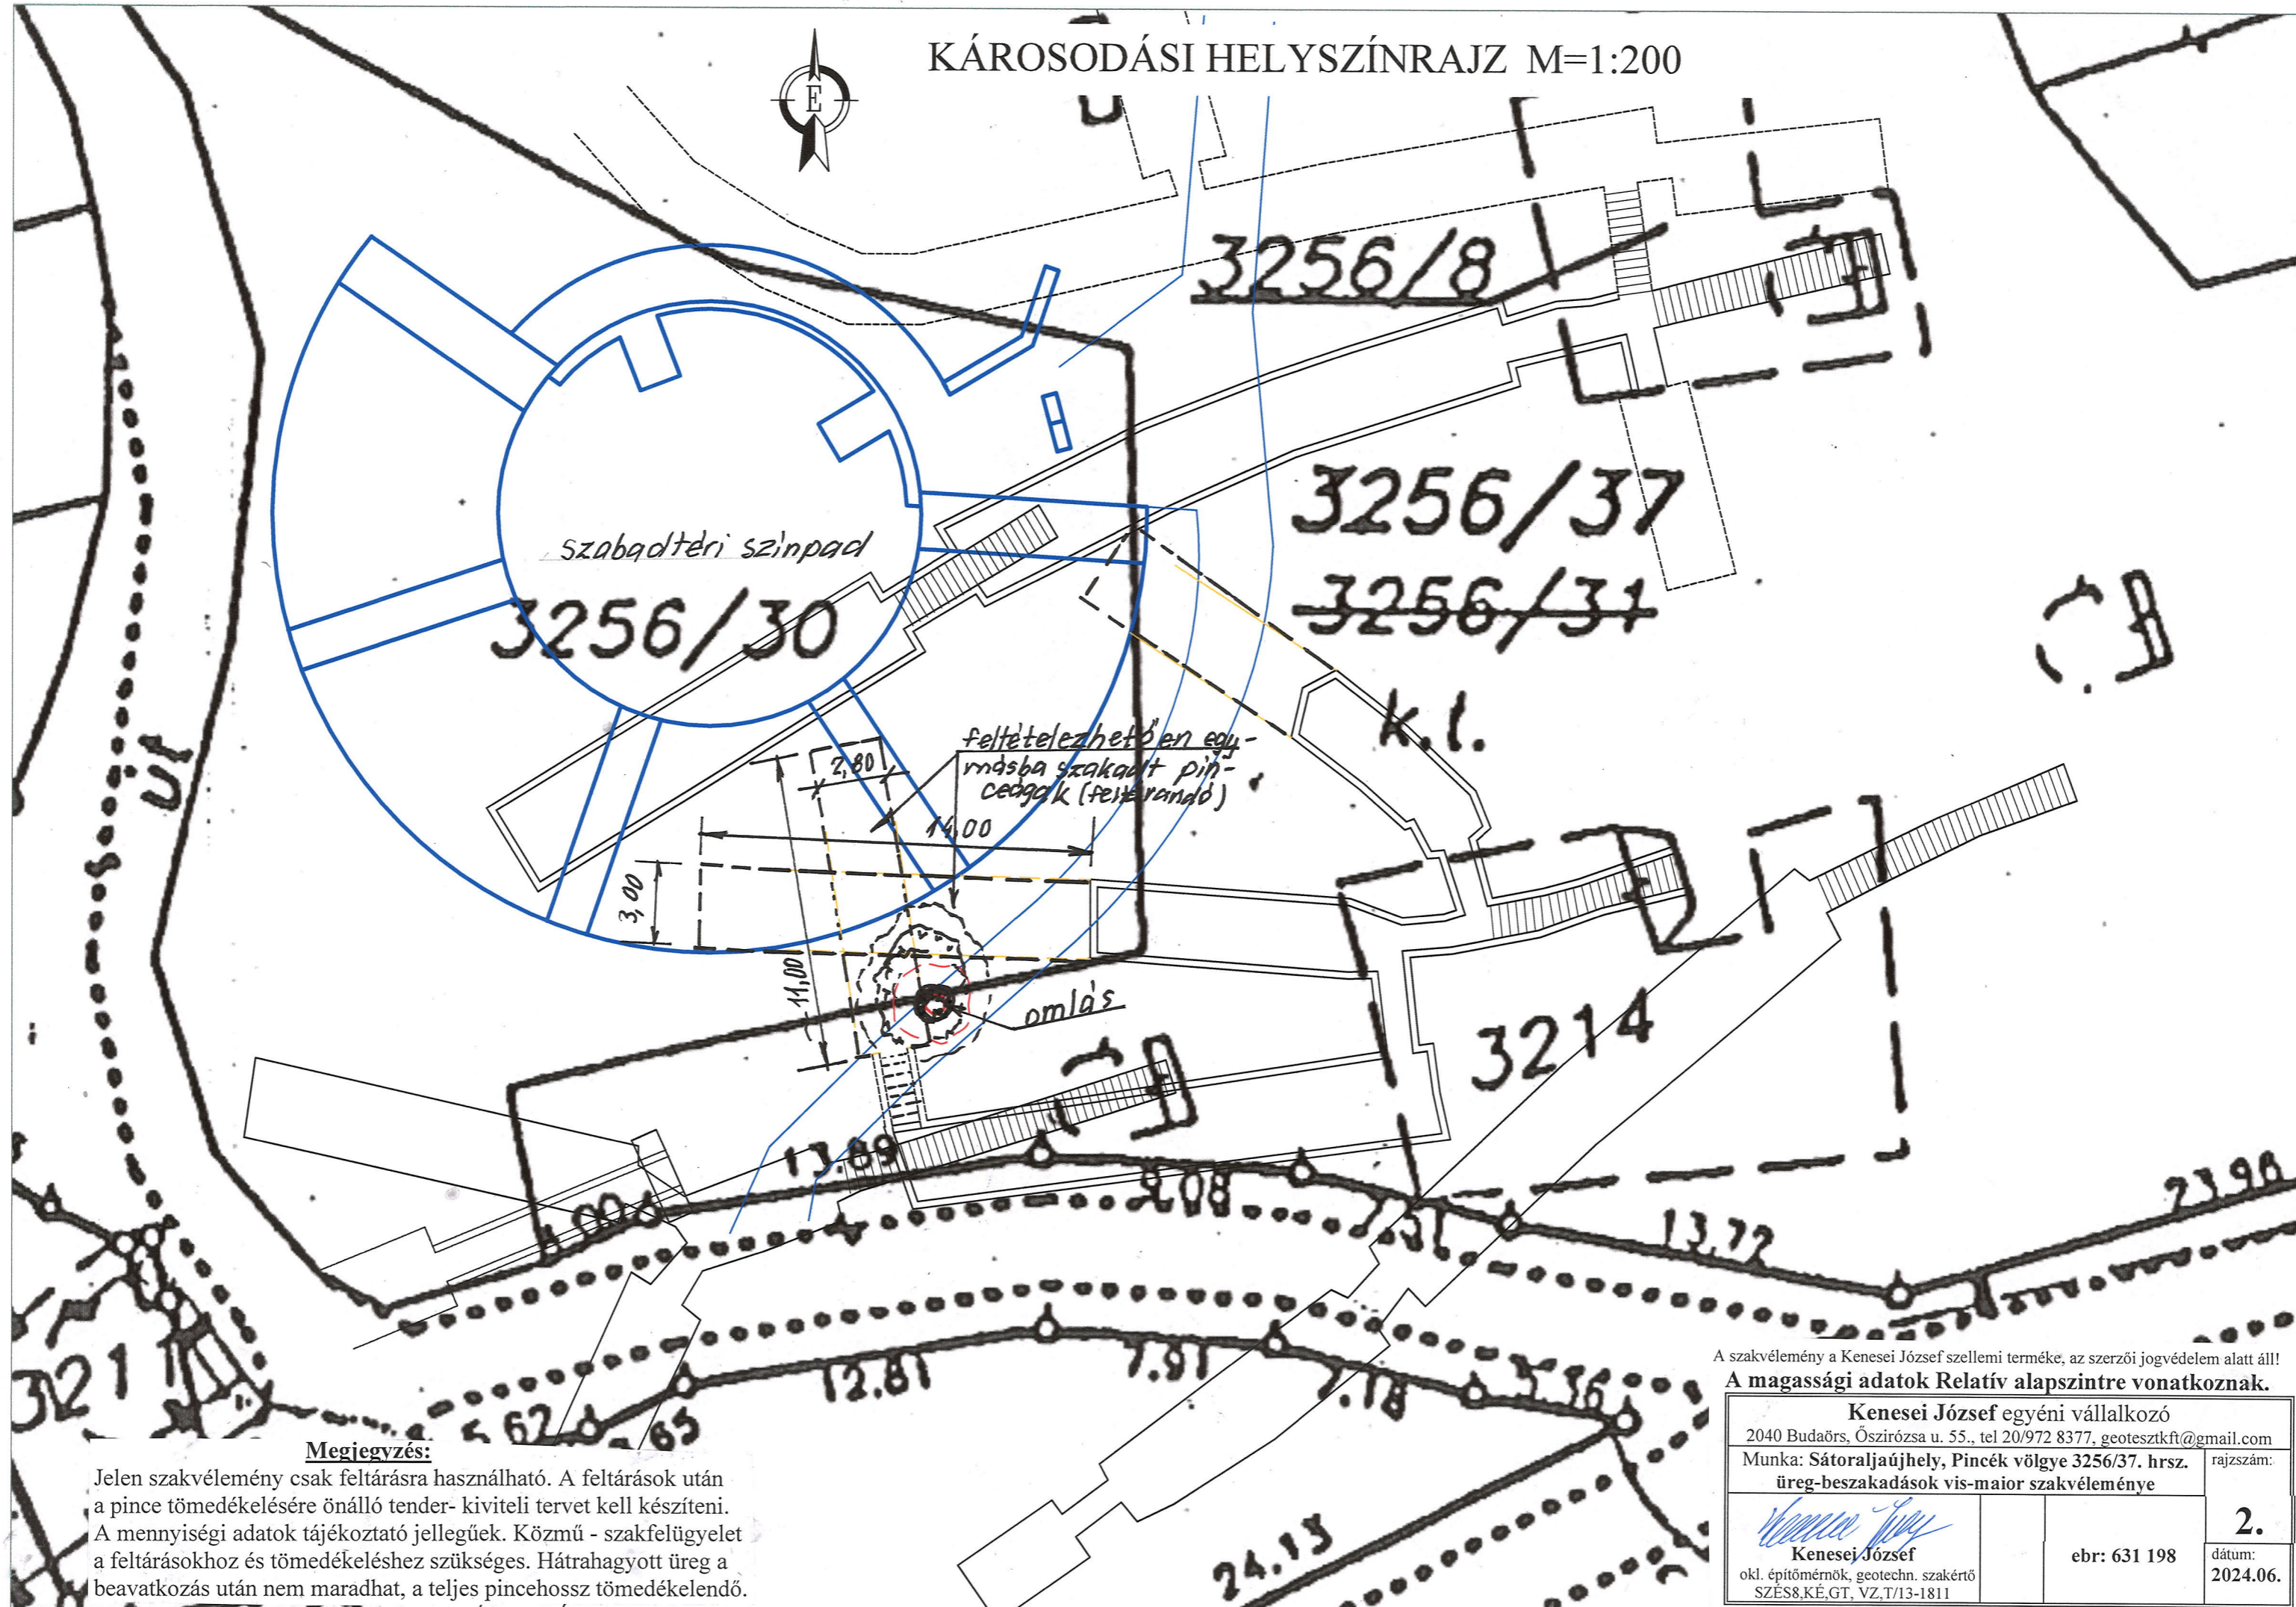
KÁROSODÁSI HELYSZÍNRAJZ M=1:200

A lépcsős pincelejáró után lévő szűkületről **balra elágazó oldalág** szintén bélelt (vakolt), azonban annak végéből jobbra egy beomlott lépcsős lejáró vezet egy fiókágba, mely alá megy a főág elfalazott szakaszának. Ez az ág feltételezhetően béleletlen, kb. 11 m hosszú, 2,8 m széles, 1,8-2,0 m belmagasságú. Ebbe az ágba az omlás miatt már nem lehet lemenni. Feltételezhető, hogy a két egymás felett elhelyezkedő pinceág közötti kis közettakarás miatt azok egymásba szakadtak, a felső -, kisebb főtakarású pinceág (főág) főtéje pedig a térszínig felszakadt a murvás sétány mellett. A tulajdonos elmondása szerint régebben volt egy nagyobb terem-szerű kiszélesedés a pince elzárt részén, melyből több pinceág is indult. Ez lehetséges, mivel a terület pincerendszerei igen bonyolult hálózatot alkotnak (lásd 2. rajz).

- A kár helye: Sátoraljaújhely, Pincék völgye 3256/37. hrsz. közterület
- A kár tételes felsorolása:
 - a feledésbe merült pince a murvás sétány alatt 1 m-es kürtővel a térszínig beszakadt , a kürtő lefele 3 m-esre tágul (valószínűleg a két egymás alatt elhelyezkedő ág egymásba szakadhatott) , benne átázott omladék látható

- a sétány fa szegélye és burkolata részben a levegőben lóg, illetve megsemmisült
 - a pince feletti elektromos vezeték munkaárka a szakadásba belemetszett

- a szakadásban az elektromos földkábel szabadon lóg
 - a murvás burkolaton enyhe horpa jelentkezett, a víz a zúzottkő felületről akadálytalanul szivárog a szakadásba

- A kár mértéke a pince feletti terhelési zónát figyelembe véve: $(14+11) \times 7 = 175 \text{ m}^2$
- A károk kialakulásainak okai: A vízre érzékeny, mállott-, lösszel fedett tufa kőzet felett a június 10-i felhőszakadás vize a közműárkok feltöltésén, valamint **a sétány zúzottkő felületén át a főte fölé szivárgott**. A fellazult feltöltésén át a pincefőte feletti feltöltés és mállott kőzetanyag átázott, felpuhult. Az ázás és lazulás miatt a pincefőte a sétány alatt a térszínig felszakadt. A szabadtéri színpad építése során a felszíni terhelés és dinamikus hatás az omlás előzményeként közrejátszott a tönkremenetelben, de a fő kiváltó ok a 2024. június 10-i hatalmas esőzésből származó intenzív vízbeszivárgás volt.

Jelen szakvélemény csak feltárássra használható. A feltárások után a pince tömedékelésére önálló tender- kiviteli tervet kell készíteni. A mennyiségi adatok tájékoztató jellegűek. Közmű - szakfelügyelet a feltárásokhoz és tömedékeléshez szükséges. Hátrahagyott üreg a beavatkozás után nem maradhat, a teljes pincehossz tömedékelendő.
